Rapport PLAN PLURIANNUEL DE TRAVAUX

Dossier n°: MA2312208557

• 739 Chemin des Combes (Bat A) 06600 Antibes

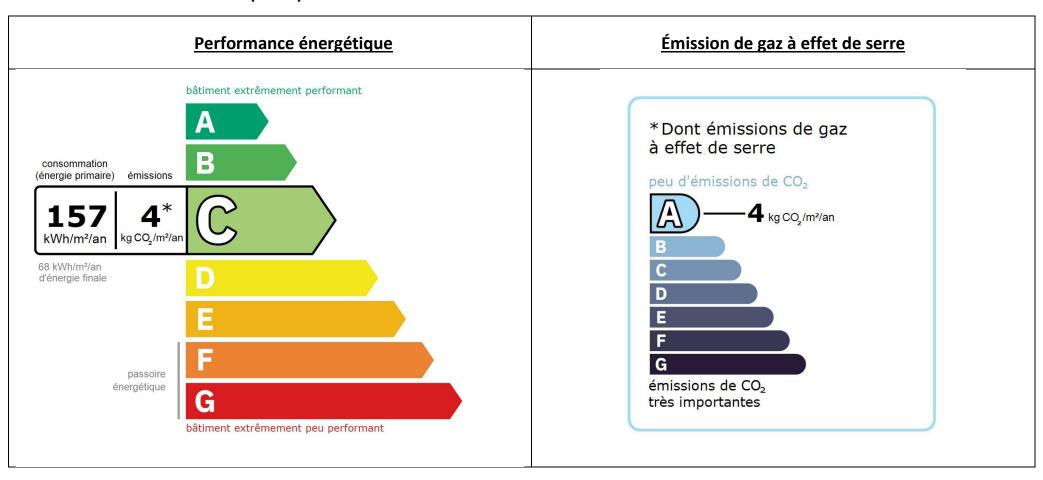
• 739 Chemin des Combes (Bat A) 06600 Antibes

REPRISE DES ÉLÉMENTS ISSUE DE L'ETUDE ENERGETIQUE
